# REPARATUR-DICHTMASSE 1K

Faserverstärkte, gebrauchsfertige Reparaturmasse für die schnelle Reparatur von Leckagen und Herstellen kleinflächiger Abdichtungen.

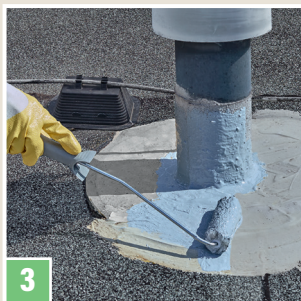
Mind. 1,5 kg werden pro m<sup>2</sup> auf den Untergrund als gleichmäßige Schicht mit Rolle...

... Pinsel oder Spachtel auftragen.

Für eine Reparaturbeschichtung wird eine Mindestschichtdicke von 1 mm empfohlen. Dies entspricht einem Verbrauch von 1,5 kg/m<sup>2</sup>.
