REPARATUR-DICHTMASSE 1K

Faserverstärkte, gebrauchsfertige Reparaturmasse für die schnelle Reparatur von Leckagen und Herstellen kleinflächiger Abdichtungen.

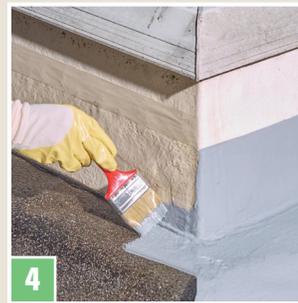
3 Mind. 1,5 kg werden pro m² auf den Untergrund als gleichmäßige Schicht mit Rolle...

4 ... Pinsel oder Spachtel auftragen.
